# 過去の事例から学ぶ 火災予防対策について

大阪市消防局予防部

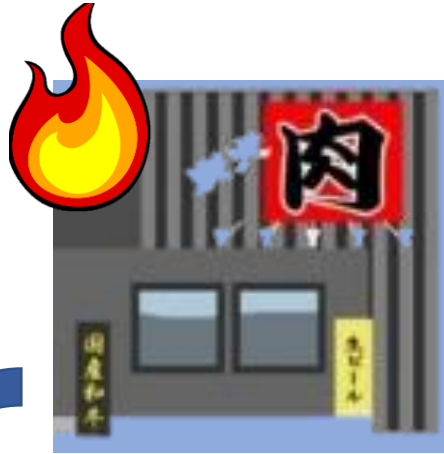
# 過去にあった火災事例

お客さんが食事中に肉を焼いていた時の炎が無煙ロースター内に固着していた油脂に着火したことで排気ダクト内に燃え広がり、無煙ロースターや床が若干燃えた・・・

火災の原因は無煙ロースターや排気ダクトの清掃不足と推定される。

消防署の指導に従い、清掃を業者に依頼し実施します。  
その他の違反も改善していきます。

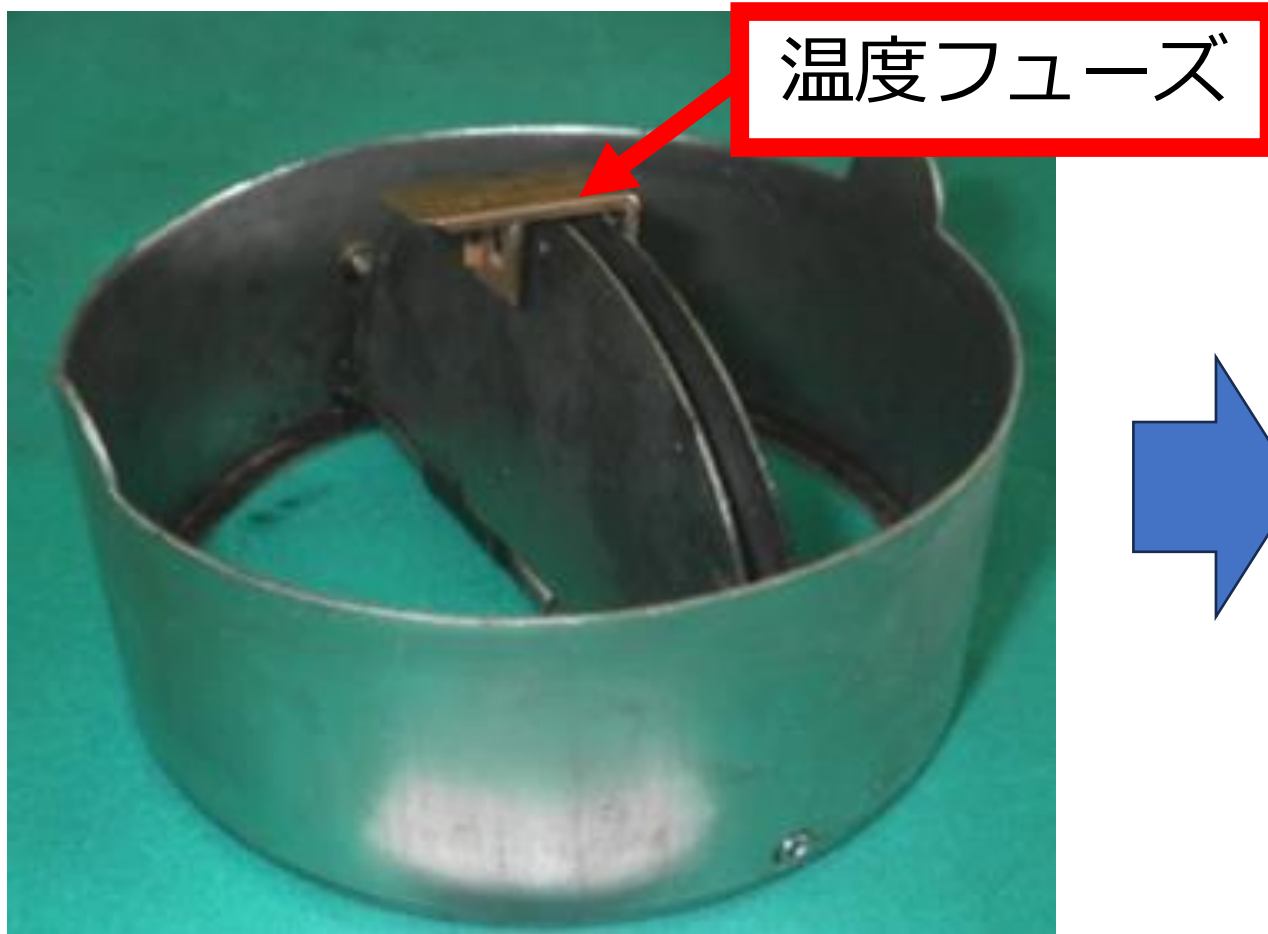
# 防火ダンパーの一例

温度フューズにより、  
開かないように固定

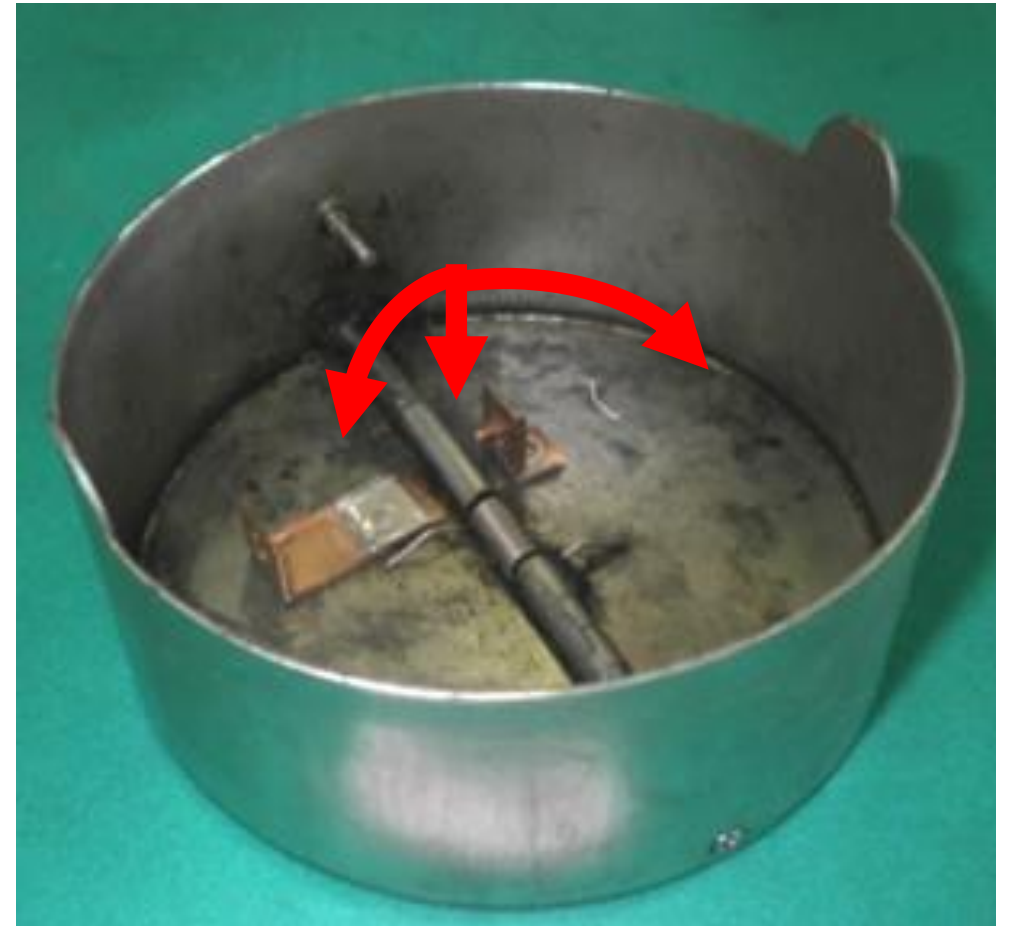
温度フューズが溶断すると、  
バネの力でダンパーの羽根が開く

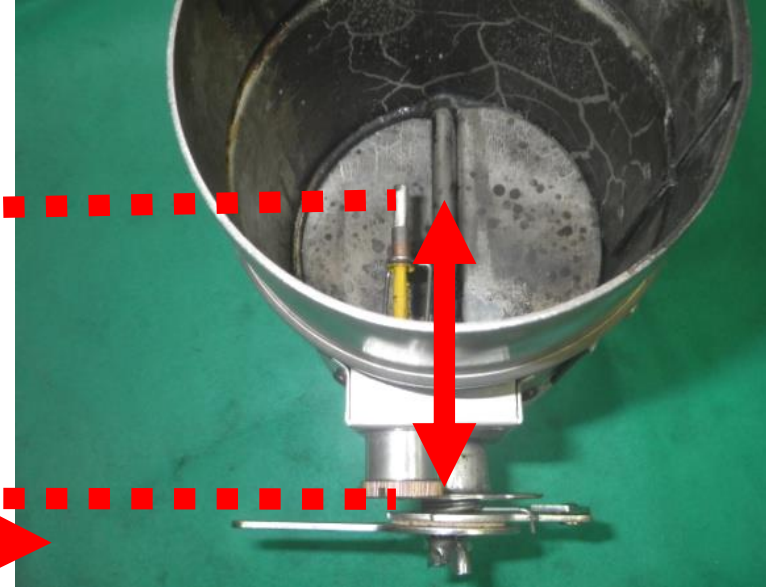
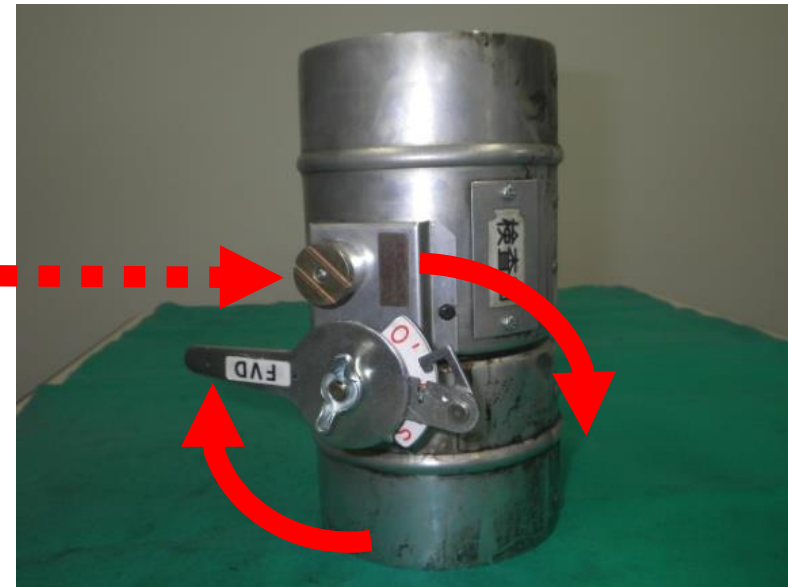
# 防火ダンパーの一例

温度フューズ

ストッパー

レバー

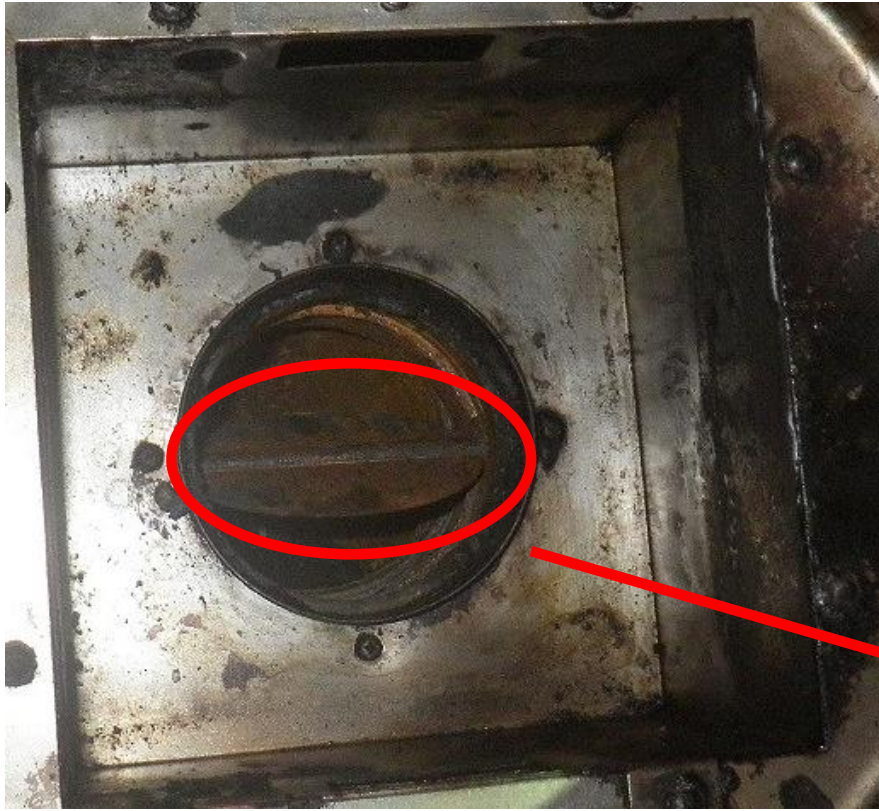
## 焼損した無煙ロースター 内部の状況

- ・ 無煙ロースター内部は焼損している
- ・ 無煙ロースター内部は油脂が固着している
- ・ 防火ダンパーは作動していない
- ・ 防火ダンパーのヒューズがない

- ・ 無煙ロースターの清掃不足！
- ・ 防火ダンパーが不十分な状況！

大阪市では、火災予防条例違反となる。

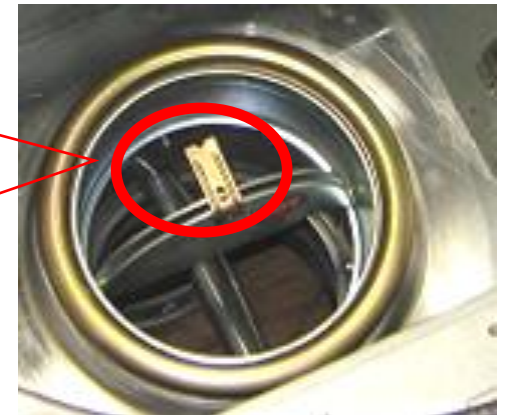
左上の写真には、  
右の写真のような  
ヒューズがない

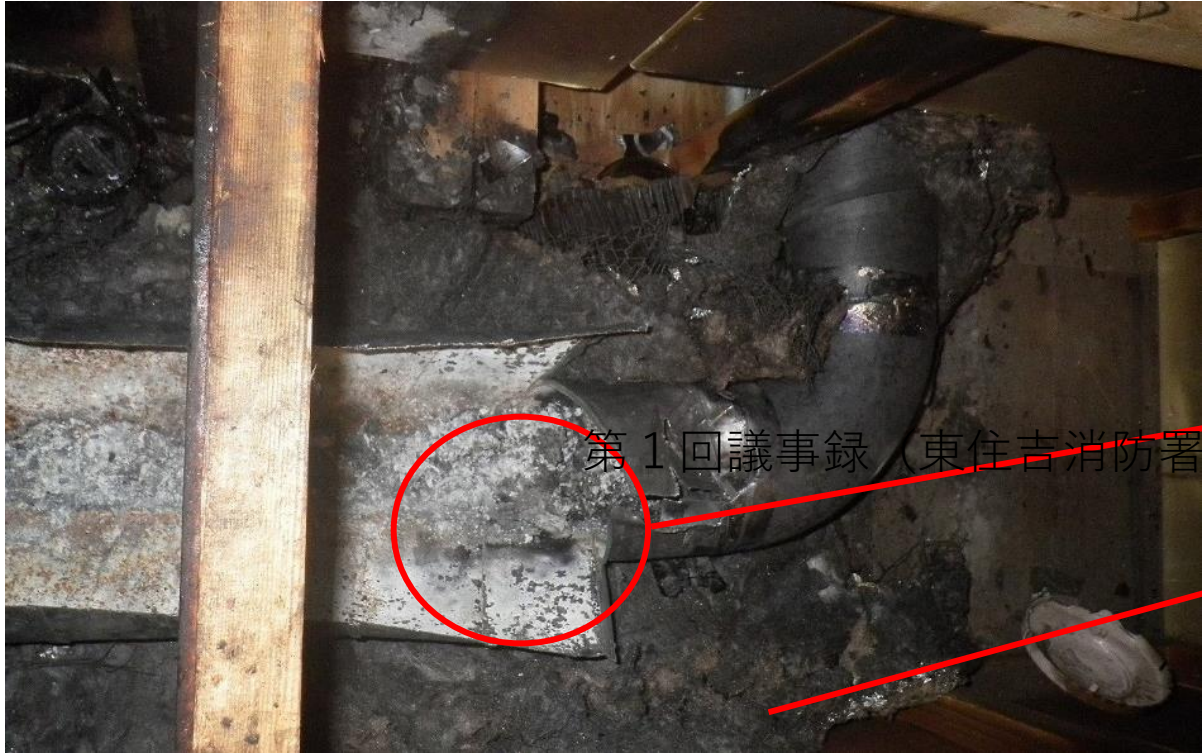
## 排気ダクトの状況

床と排気ダクトを破壊し、排気ダクトの内部と周辺を確認すると

- ・ 排気ダクト内部は油脂が付着している
- ・ 排気ダクト内部と周辺は焼損している

清掃はしていても、排気ダクト内部まで清掃が行き届かずに排気ダクトの折れ曲がりの部分等に固着した油脂が内部に入った炎によって着火し、火災に至るということが過去の火災事例からも、度々見受けられる。

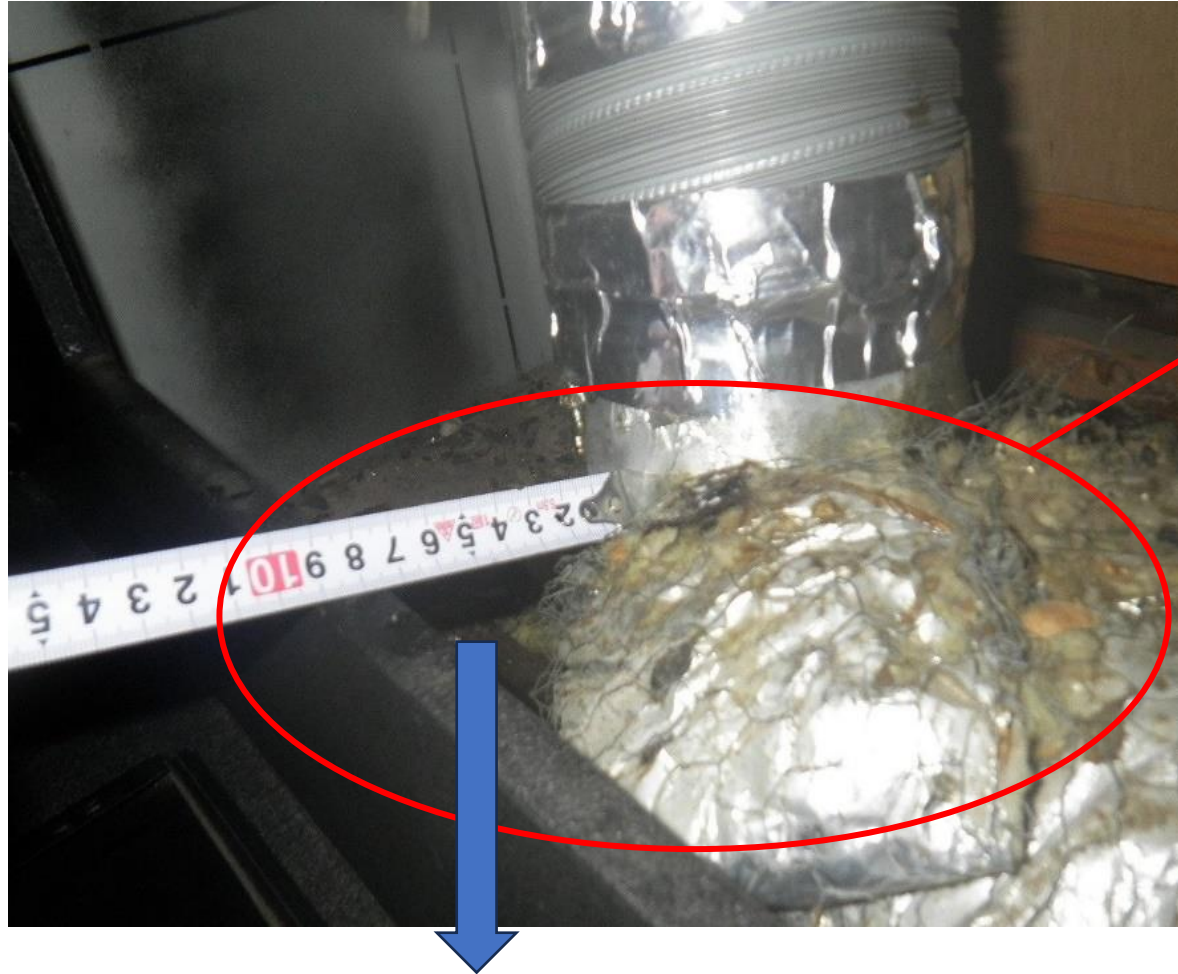
## 排気ダクトと建築物等（可燃物含む）までの離隔距離

- ・ 排気ダクトに不燃材料を巻いている部分と不燃材料を巻いていない部分があった。
- ・ 不燃材料を巻いていない排気ダクトの部分と建築物等との距離は8 cmであった。

排気ダクトと建築物等までの離隔距離が不分！

大阪市では火災予防条例違反となる。

離隔距離を適切にとる等の対策が不十分だと火災につながる危険性が高まる。

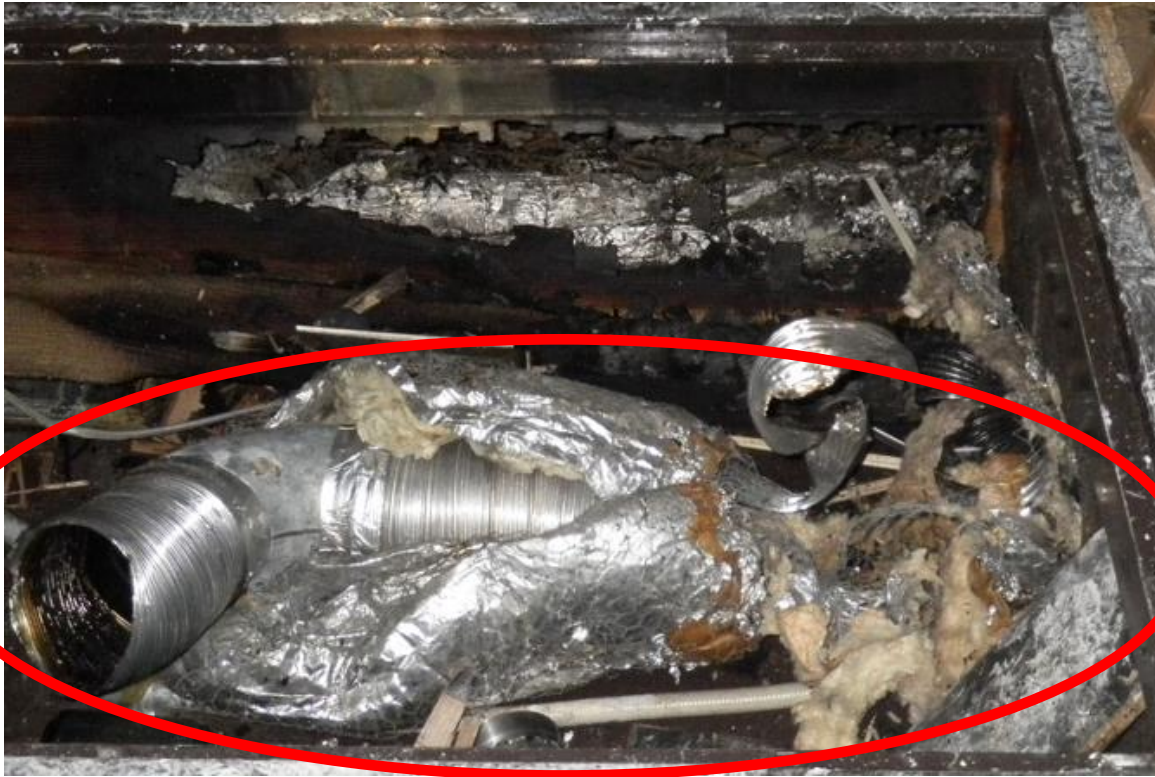
## 排気ダクトの状況

- ・ アルミ製の排気ダクトが溶融している

※アルミの融点は660℃であるため、アルミ製の排気ダクトを使用していると、排気ダクト内部に炎が入った場合、アルミ製の排気ダクトは溶融し、周辺に着火、延焼する危険性が高い

排気ダクトの材質が不適切！

大阪市では火災予防条例違反となる。

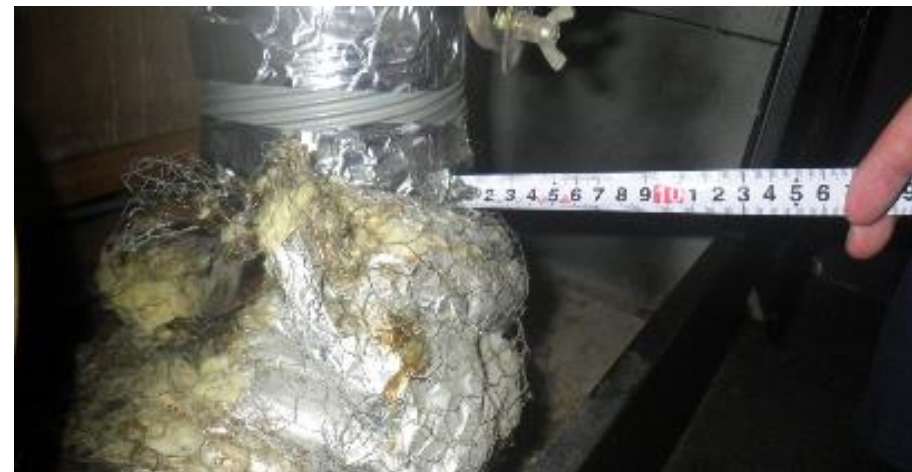
離隔距離等が不十分

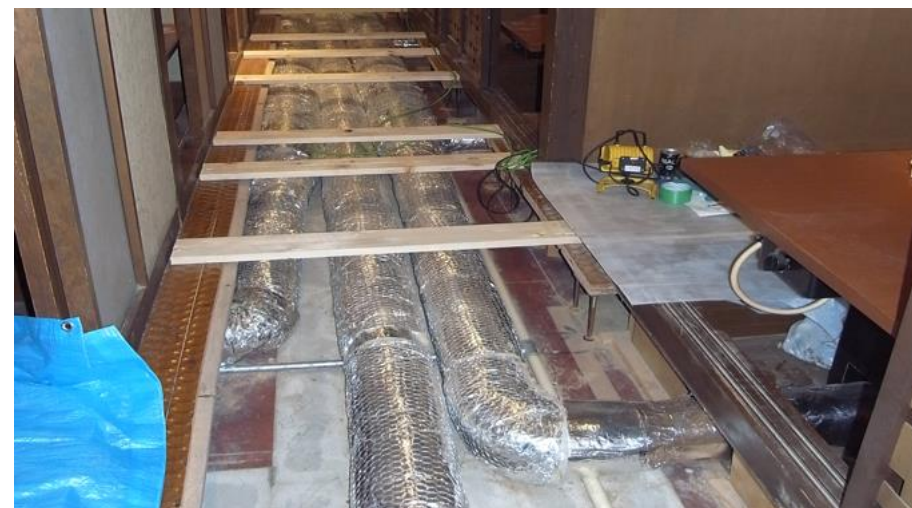
正しい排気ダクトの施工事例
